| | <b>CARTA DE RESPUESTA A CLIENTE</b> | NC - N° 361 |

Isla de Maipo, 23 de Septiembre de 2020

Cliente: GRANOTEC  
 Fecha: 16/09/2020  
 N° reclamo del cliente: 373  
 Producto: Almidón BH  
 Batch: 202008201801  
 Cantidad: 14.000 kilos  
 Formato: bolsas x 25 kilos  
 Cantidad devuelta: 0 kilos

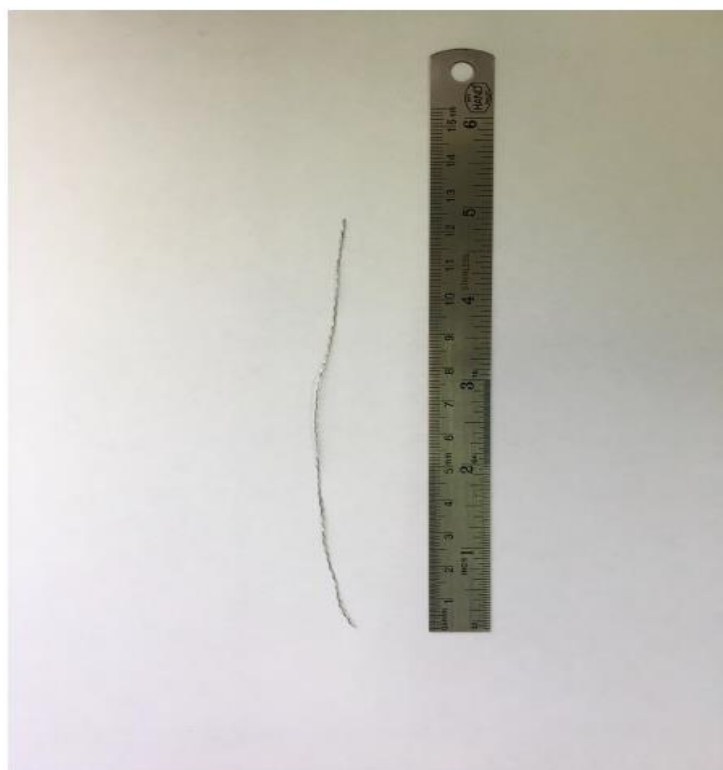
- Contaminación física, se encuentra en el interior del saco un alambre fino de un largo de 12.4 cm

Ante el recibo de este reclamo, se procede a detener el proceso, desarmar el tamiz de control detectándose que la malla está rota. La tapa del tamiz tiene un visor de control a través del cual se realiza la inspección en cada cambio de turno, lo cual queda registrado en R-PRO-33. Lamentablemente se comprobó que la rotura de la malla no se lograba apreciar desde este visor ya que se encontraba en la posición opuesta.

Al revisar minuciosamente la rotura de la malla se puede verificar que le falta un tramo del alambre aproximadamente de las dimensiones indicadas por el cliente, que a la luz de los hechos nos indica que éste pasó al producto.

Así también se pudo comprobar, en conjunto con el técnico del proveedor, que el detector de metales no fue capaz de detectar este elemento por su forma (alambre delgado extendido), masa (0.12 gr), diámetro (0.35 mm) y finalmente llegó a cliente.

- Se cambia en forma inmediata la malla del tamiz. Se realiza consulta con proveedor de equipo para gestionar la instalación de un segundo visor a 180° del actual. Boquilla de inspección.
- Se trae a planta técnico del proveedor del equipo detector de metales comprobando que el equipo no fue capaz de detectar el elemento contaminante y se aumenta sensibilidad del equipo.

- Se continúa seguimiento al PCC tamiz.
- Se continúa seguimiento al PCC detector de metales.
- Se define y se genera la OT para la instalación del segundo visor en la tapa de tamiz. A la espera de esta mejora, se aperturará en forma semanal el tamiz para control de la integridad de la malla. Posterior a la instalación del segundo visor, el control se hará por dichos visores.

- Se define trabajar con la mayor sensibilidad que permite el equipo detector de metales.
