# INFORME RECHAZO DE MATERIA PRIMA

0000002225

MMP090 (A) ALMIDON DE MAIZ BH

76412354-9 PROMAIZ S.A

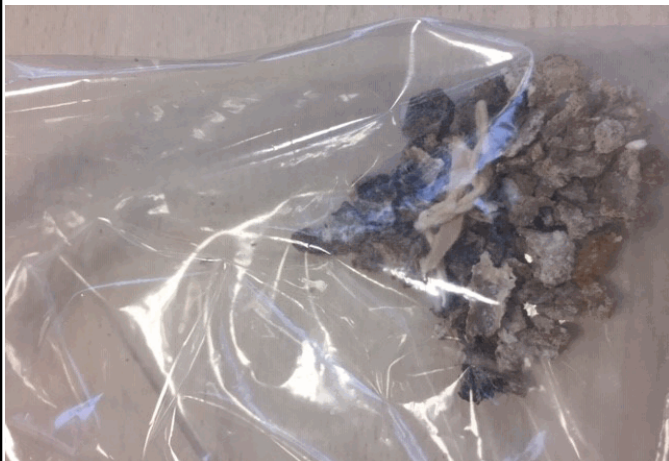
Contaminación física

Durante la elaboración del producto terminado, el área de mezclado encuentra impurezas en el producto, presentadas con anterioridad.

La revisión del almidón en línea productiva genera atrasos en la producción.

Rechazo materia prima / Insumo

Se solicita dar respuesta al rechazo, ya que es una desviación recurrente.
