| | <b>CARTA DE RESPUESTA A CLIENTE</b> | NC - N° 332 |

Cliente: MACROFOOD  
 Fecha: 11/06/2020  
 N° reclamo del cliente: NC N°8  
 Producto: Maltodextrina 10-15  
 Batch: 202005163312  
 Cantidad: 8.000 kilos  
 Formato: bolsas x 25 kilos  
 Cantidad devuelta: 0 kilos

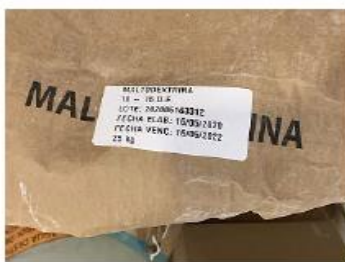
- Durante el uso del producto en cliente y sobre el tamiz que utilizan para tamizar la maltodextrina antes de ingresarla a su proceso, se detecta la presencia de restos de plástico ajenos al producto y presencia de un trozo de “algo” similar a un trozo de tiza.

Elementos encontrados

Si bien en primera instancia los elementos extraños no se reconocen como usados en planta dado que en el sector de manufactura y envasado de maltodextrina no se utilizan, se realizó una revisión general y se identificó un material (manguera blanca de diámetro pequeño) muy similar a la muestra de cliente que es un repuesto existente en nuestra bodega de insumos.

Considerando lo anterior y sumando que como parte del proceso de envasado de Maltodextrina se estaba usando un tamiz que estuvo presentado fallas permitiendo que saliera producto hacia el ambiente lo cual hacía necesario barrer producto de piso y enviar a reproceso, existe la posibilidad real que esta tarea adicional de barrer y reprocesar pudo haber permitido cometer el error de utilizar bolsas que se usan en el envasado de maltodextrina para envasar producto para reproceso (producto que puede llevar restos de materiales diferentes a maltodextrina). Así, eventualmente, algún operador pudo confundirse y asumir que era producto apto.

- Verificar que los envases usados para acopio del material recuperado de piso para reproceso no sean los mismo usados para el envasado de producto apto.
- Se retira del sector todo el producto que estaba destinado para reproceso, dejando sólo los materiales para uso en producto apto.

- Cambio de tamiz para el envasado de Maltodextrina, esto se realizó el 29 de Junio de 2020, con la finalidad de tener un equipo sin pérdidas de producto. Se instaló tamiz sellado y con mayor capacidad.
- Se refuerza, con operadores y jefes de turno, el cuidado que se debe tener durante todo el proceso de envasado y palletizado del producto, verificando que ante la eventualidad de tener que recuperar producto de piso, éste sea acopiado en envases diferentes a los usados en el producto apto, deben ser debidamente marcados y retirados del sector lo antes posible.
