## CARTA DE RESPUESTA A CLIENTE

NC - N° 376

Cliente: CAROZZI  
Fecha: 12/03/2021  
N° reclamo del cliente: 33-2021  
Producto: Gluten meal  
Batch: 202101080247 - 202101080248  
Cantidad: 20.020 kilos  
Formato: Maxisacos x 1000 kilos  
Cantidad devuelta: 3.003 kilos

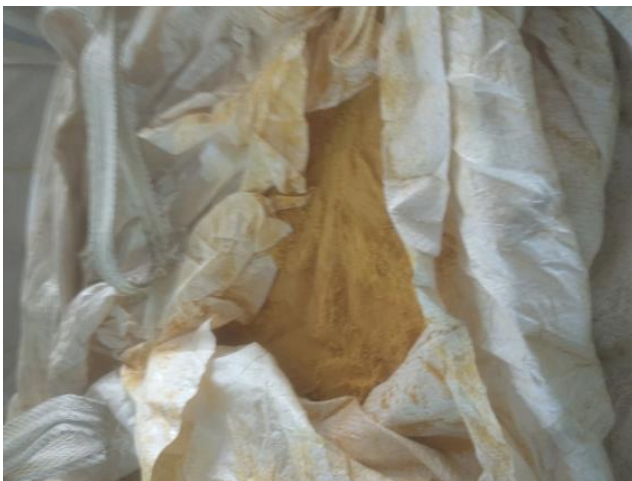
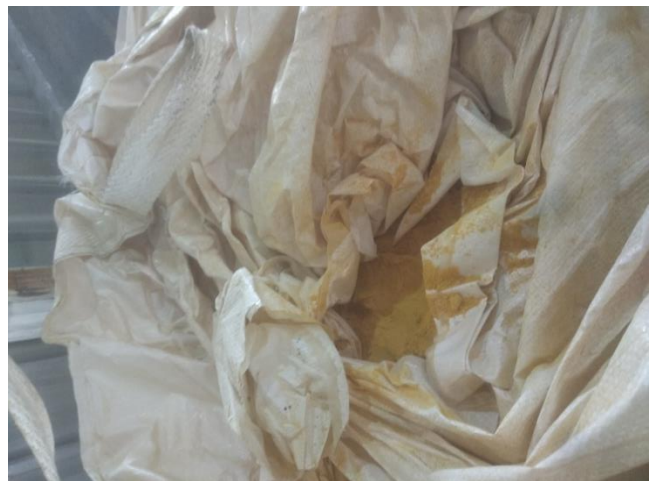
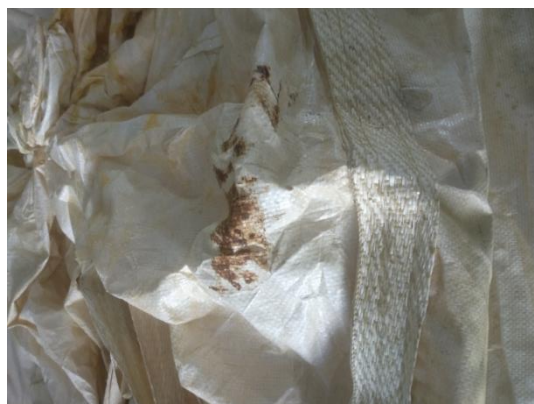
### Fotos del reclamo:

- Maxisaco abierto en la parte superior con materia prima expuesta.
- Maxisaco sucio.

2.- Al recibir el producto devuelto por el cliente (3 maxisaco) se verificó la condición indicada en reclamo. Se pudo apreciar que los maxisaco no estaban bien cerrados y por tal el producto quedó expuesto al ambiente y se derramó producto sobre si mismo y sobre otros maxisacos.

El envase del gluten tiene la boca de carga del mismo diámetro del maxisaco y esto hace complejo cerrarlo completamente. Esta condición es la causante que restos del producto caigan desde unos a otros maxisacos.

Si bien se toma la precaución de limpiarlos, el hecho de quedar maxisacos con la válvula de carga no completamente cerrada, hace que ante los movimientos normales al cargar el producto sobre el camión nuevamente parte del producto salga al ambiente y ensucie los maxisacos.

- Se reitera y verifica en conjunto con el personal involucrado, la necesidad de revisar uno a uno los maxisacos antes de cargarlos a camión para despacho para evitar recurrencia de este reclamo.

- Modificación de la forma de amarre de la boca de carga del maxisaco para asegurar que quede correctamente cerrada

- Se evalúa cambiar y mejorar el diseño del maxisaco, esto es disminuir el diámetro de la boca de carga para evitar que quede parcialmente cerrada.

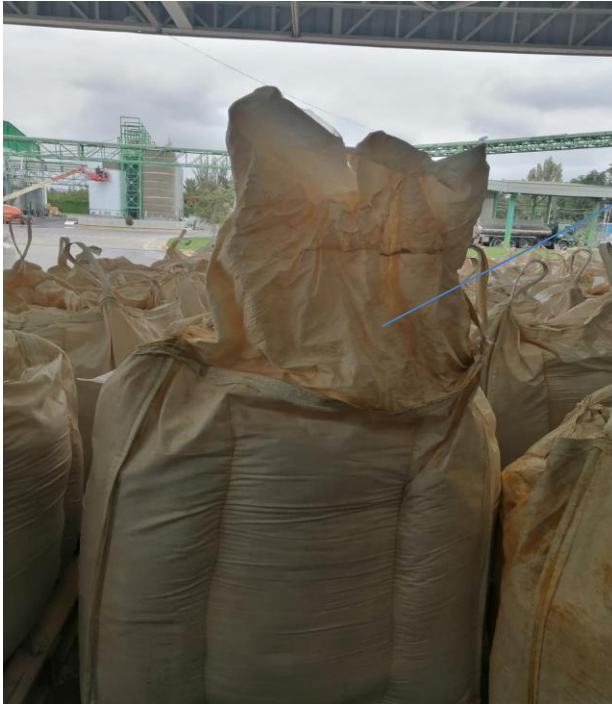
Material  
correspondiente a la  
boca de carga

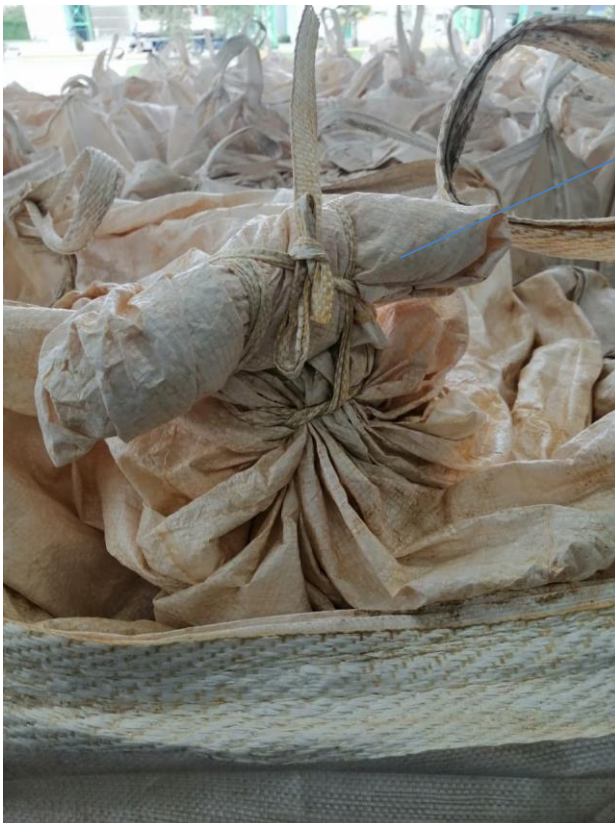
Amarre adicional a  
material de boca de  
carga
